# Husgrund vid Bötttekärr

Britt-Marie och Gunnar Carlstedt

## 1 Introduktion

För att utröna husets konstruktion har några provschakt tagits upp. Denna rapport har för avsikt att presentera den information som är känd om platsen.

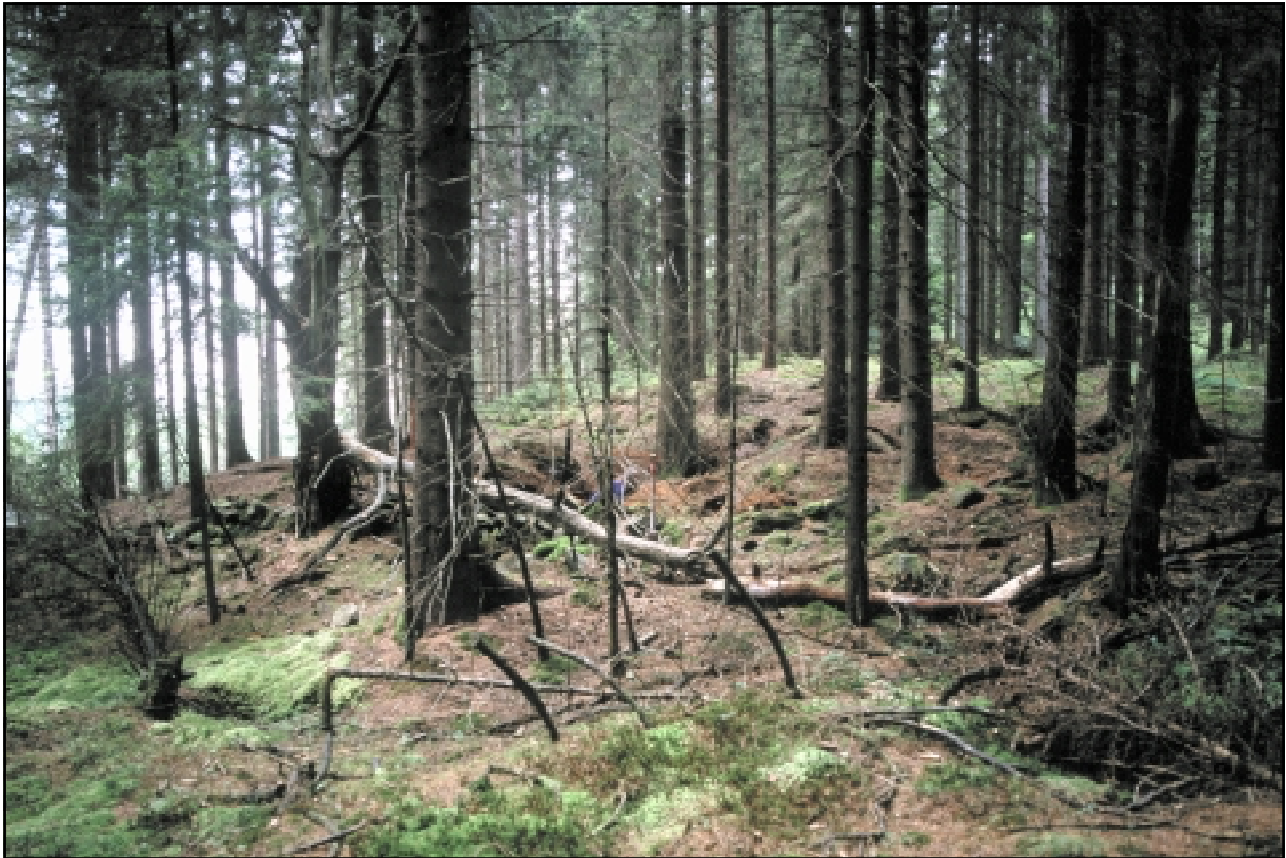
Ovan syns husgrunden i bildens mitt. Bilden är tagen från sankmarken söder om husgrunden och åt norr. Stenmuren syns gå rakt över bilden på något terrassliknande. Mitt i bilden står en grovgran i det västra rummet.

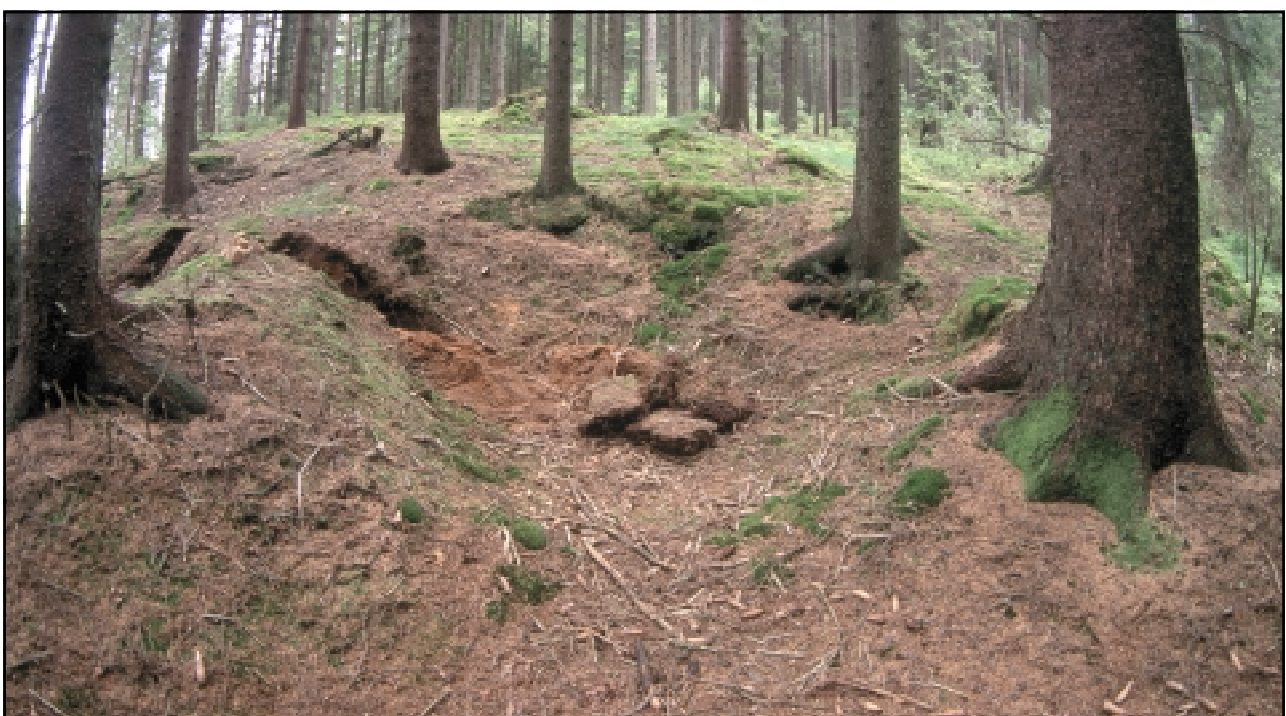
Nedan syns husgrundens östra rum. Bilden är tagen på samma sätt som bilden på nästa sida. Schakt 8 syns. I mitten syns norra väggen och östra väggen där stenar från väggen går idagen. Fyllmaterialets lutning vid dessa väggar är mindre än i västra rummet.

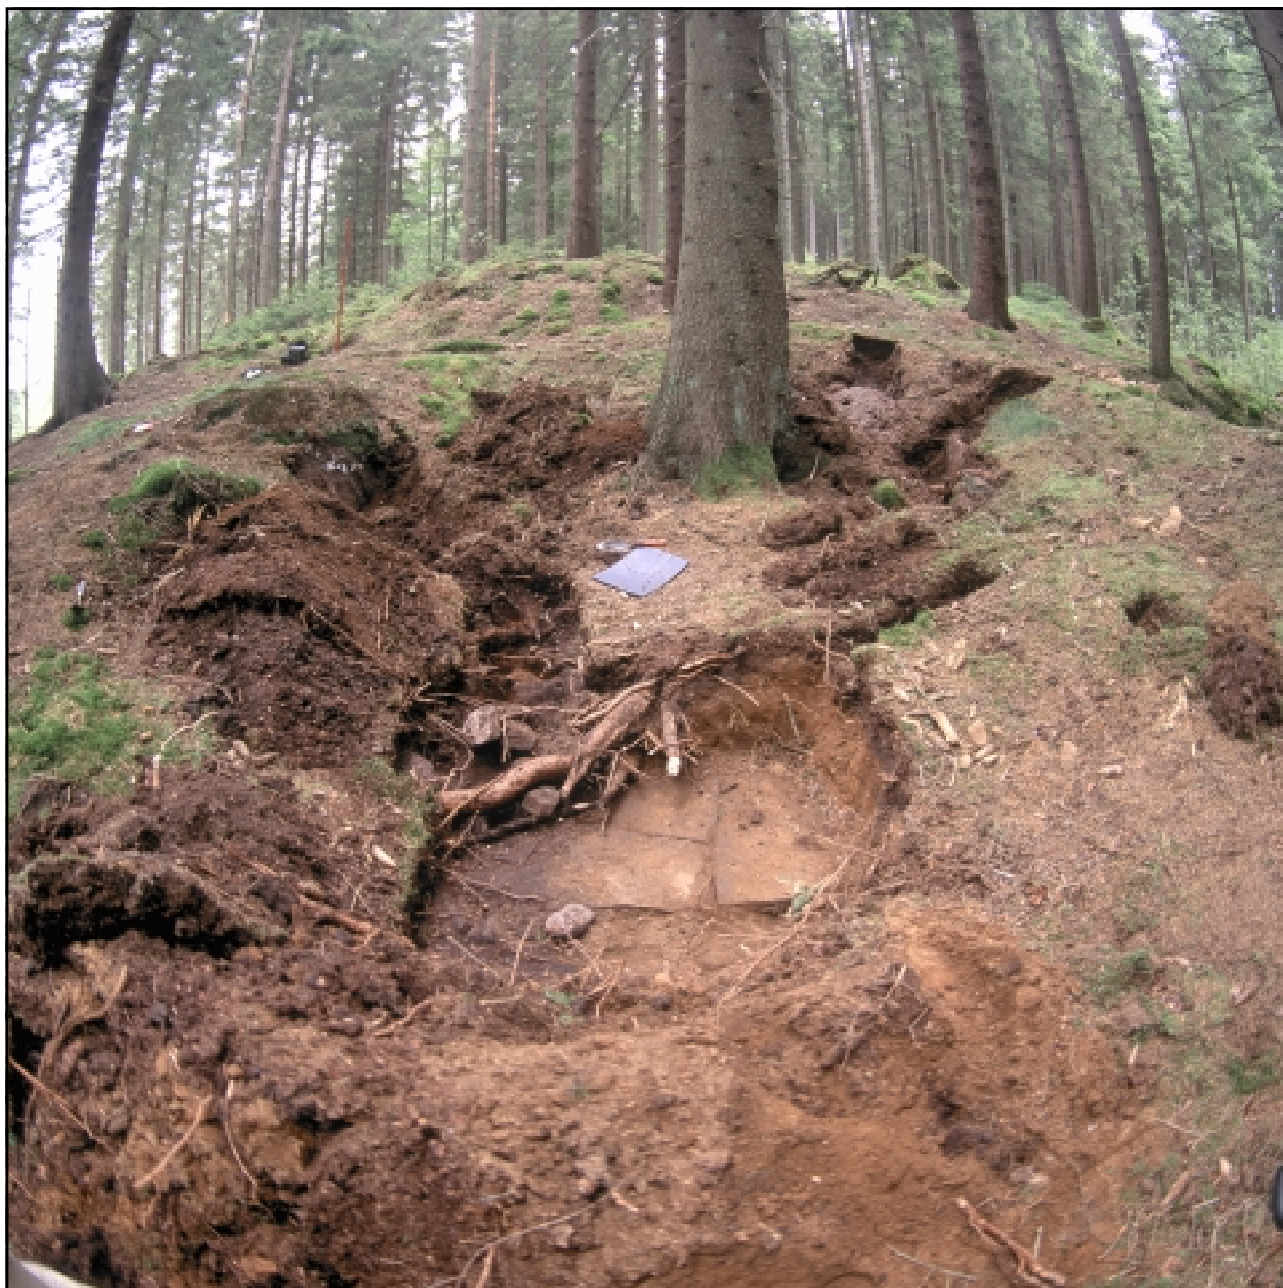
Bilden visar husgrundens västra rum. Bilden är tagen från stenvuren omedelbart söder om husgrunden. Riktningen rakt fram ärr norr. Tjärnen är svagt bakåt och åt vänster.

Bilden är tagen med ett fisheyeobjektiv. Av den anledningen är perspektiven inte korrekta. Det är mycket trångt på platsen därför var valet av objektiv det enda möjliga.

Ungefär mitt i bilden ligger en grå sittlapp. Hitom den syns schakt 1 som öppnar golvet. Till vänster om sittlappen syns schakt 3 som öppnar väster vägg. Aningen till höger om trädet syns schakt 4 som öppnar norra väggen. Omedelbart höger trädet syns schakt 5 som öppnar mellanväggen.

Många högar med uppgrävt material syns. I stort sett är hela västra väggen täckt av sådana högar.

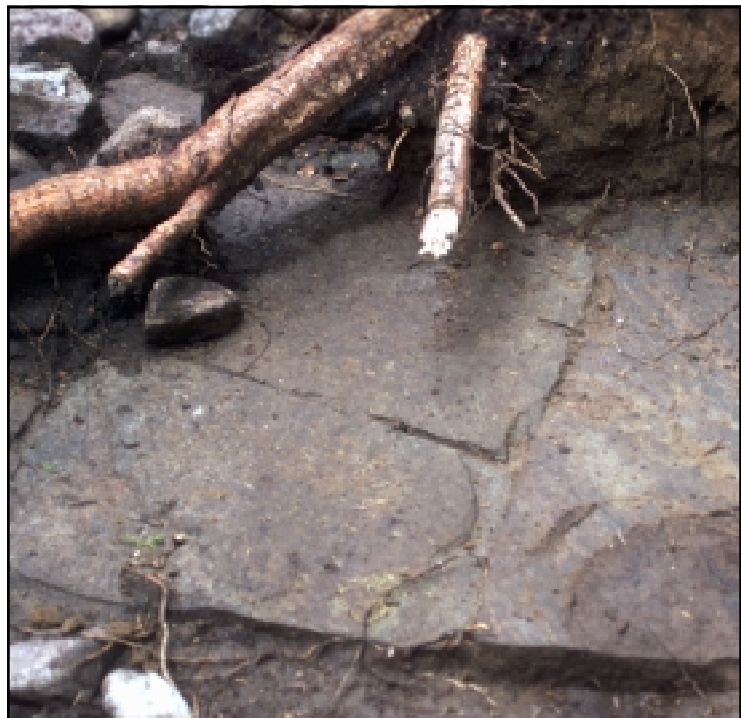
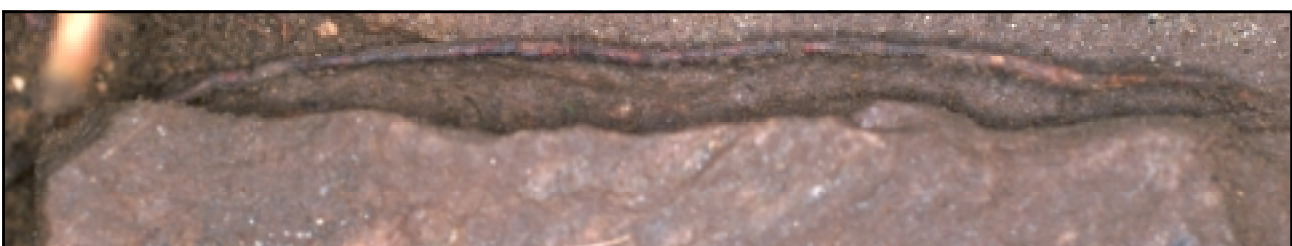
### 4.1 Golvyta

Golvet är frilagt så att stenläggningen syns.

Till vänster utanför bilden ligger stenmuren. Rakt fram är mot väster.

Till vänster syns den nakna remsa som bildas av jorden utanför stenläggningen. I den finns några få lösa stenar.

Till höger syns 3 olika hållar i stenläggningen av golvet. Hållarnas kanter är raka. Troligen är de 4-hörningar. Mellan hållarna är avståndet litet.

I understa bilden visas den huggna kanten på en platta.

Golvet sluttar aningen åt vänster.

Uppe i högra hörnet syns rötter från en stor gran som står mitt i rummet.

Golvet är plant och består av flat vällagd sten. Stenarna har i stort sett raka kanter och är polygoner, förmodligen firsidiga. Passningen mot närmaste sten är mycket god, <1cm. Det framgår tydligt att stenen är huggen i kanterna för att åstadkomma passningen.

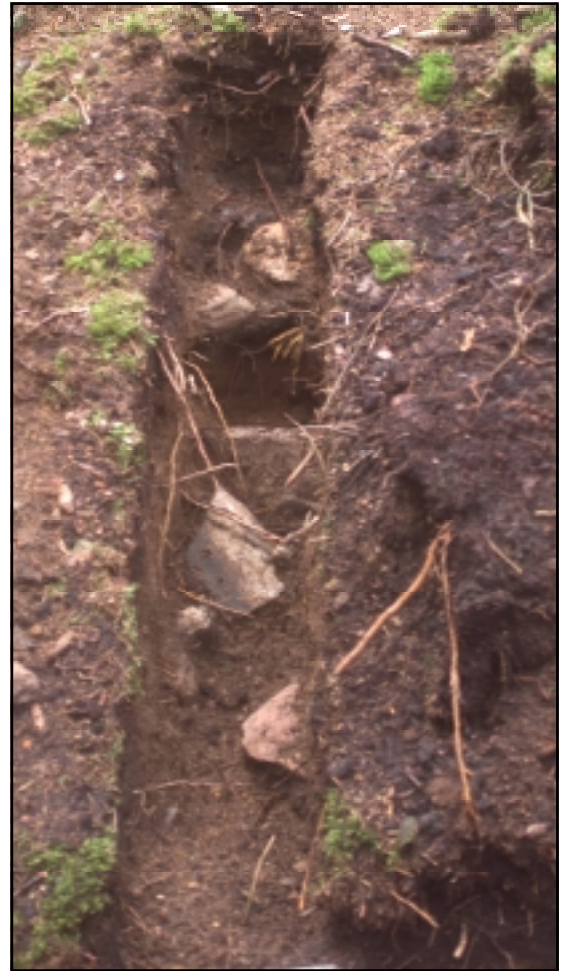
## 4.2 Väster vägg, södra delen

Ett schakt är taget lodrätt i västra väggens södra del.

Bilden är tagen från mitten av rummet i riktning väst.

Ovanför innersta delen i schaktet finns en kan i marken. I schaktets innersta del finns 3 småstenar, som kan ha använts för upplägg av tak.

Hitom dessa finns bara sand.

Därefter följer en sten på tvären. Hitom den finns stenläggningen för golvet.

Ytterligare hitom och ovanpå stenläggningen för golvet finns några ströstenar.

Längst hitåt i schaktets vid schaktets högra kan har kol hittats. Detta är under datering.

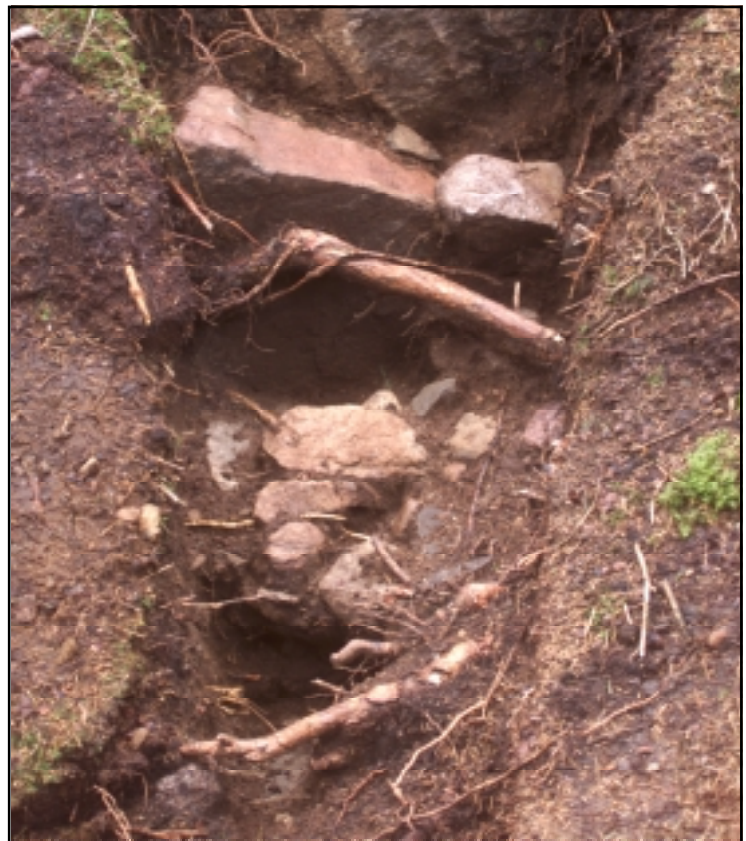
## 4.3 Väster vägg, norra delen

Ett schakt är taget lodrätt i västra väggens norra del.

Bilden är tagen från mitten av rummet i riktning väst. Mitt framför schaktet står en stor gran.

Längst in i schaktet syns en stor sten med lodrät yta. Framför den står en håll svagt lutande åt höger.

En hel del lösa småstenar finns framför denna.

Ytterligare framför denna finns golvet med hållar på samma sätt, som i övriga rummet.

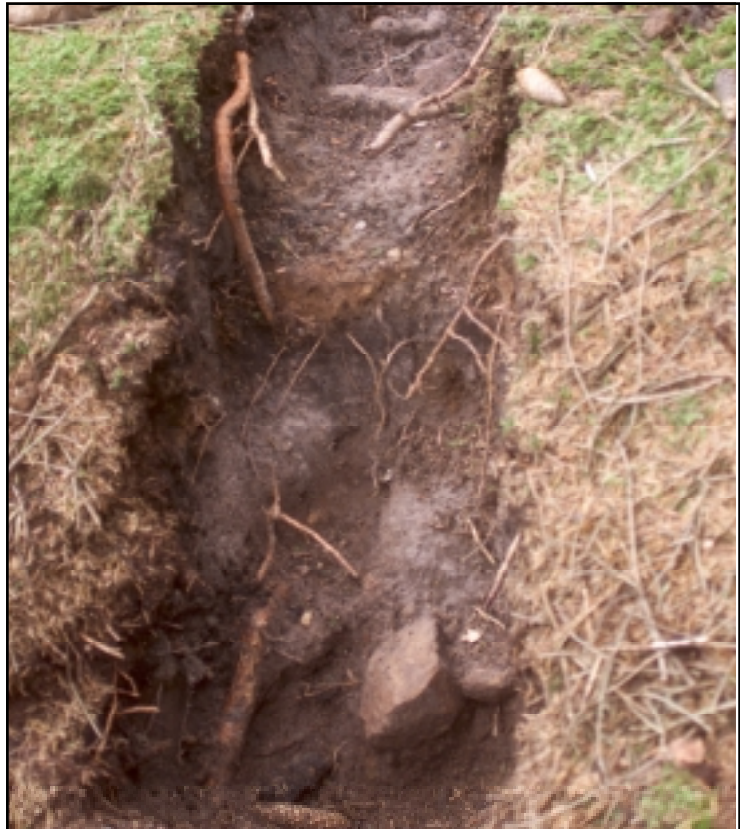
#### 4.4 Norr vägg, östra delen

Ett schakt är taget lodrätt i norra väggen.

Bilden är tagen från mitten av mellanvägg i riktning nordväst. Mitt framför schaktet står en stor gran.

Längst upp i schaktet är marken nästan plan. Här ligger några småstenar. Dessa kan ha utgjort underlag för tak.

Ca 1/3 uppifrån i bilden börjar marken falla nedåt.

I schaktet syns en podsol. Blekjorden framträder aningen över mitten av schaktet.

I slutningen finns några småstenar.

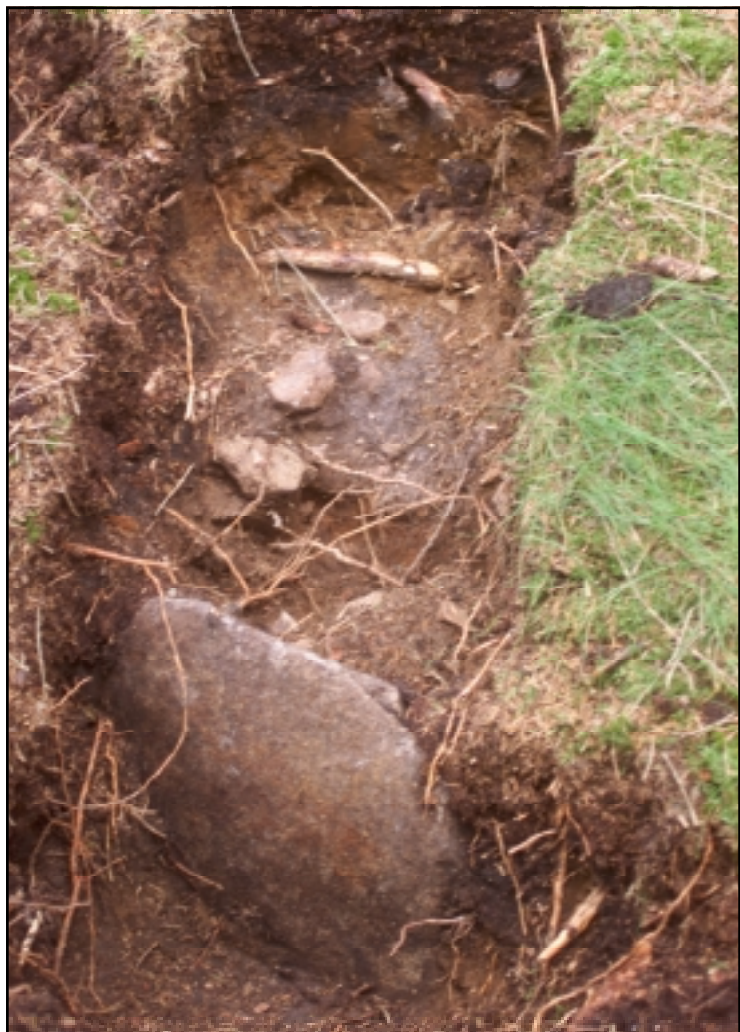
#### 4.5 Mellanvägg, norra delen

Ett schakt är taget lodrätt i mellanväggen.

Innerst syns podsolen. Blekjorden framträder mitt i schaktet. I den finns några småstenar.

Längst ned syns en häll som står i kanten av golvet. I riktning höger står i nära anslutning ytterligare en häll, som inte syns på bilden.

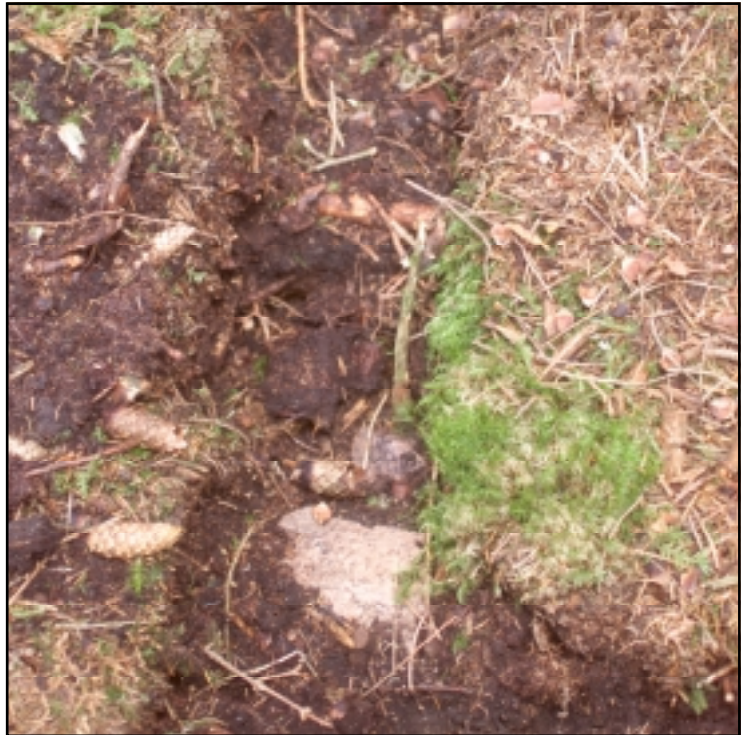
#### 4.6 Mellanvägg, mellersta delen

Detta schakt är taget vågrätt in i mellanväggen i östlig riktning.

Bilden är tagen från mitten av rummet mot öster.

Bilden visar enbart att några få platta stenar ligger ovanpå rödjorden i humusskiktet.

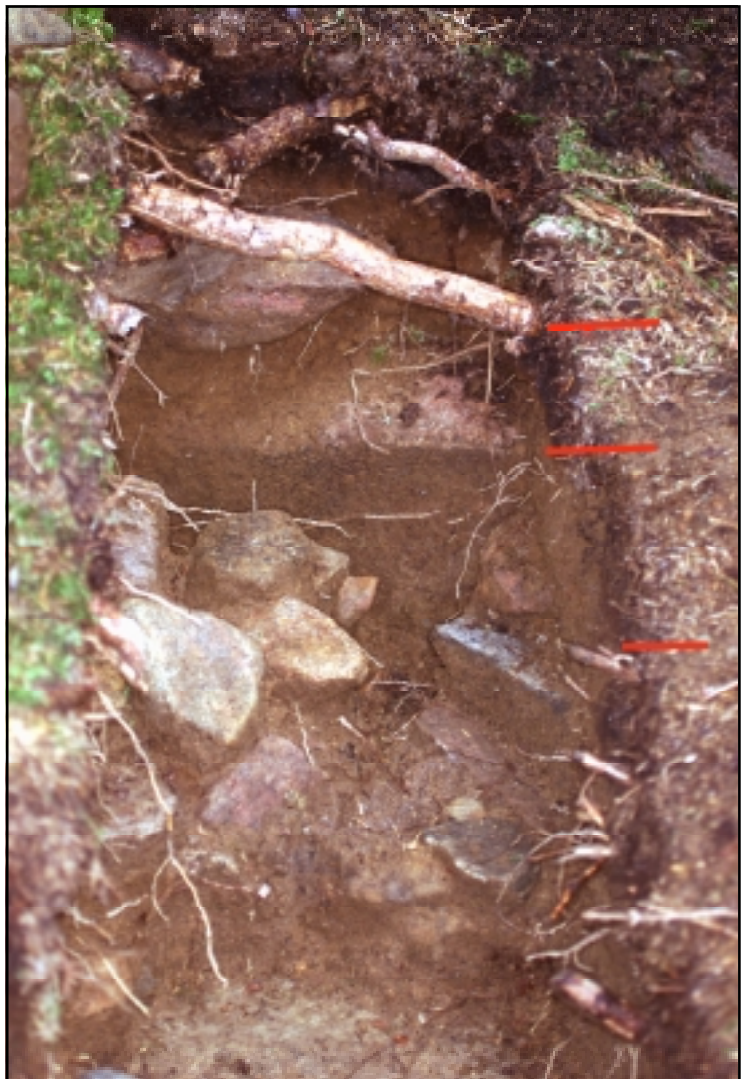
#### 4.7 Mellanvägg, södra delen

Detta schakt är taget vågrätt in i södra delen av mellanväggen i östlig riktning. Schaktet börjar vid schakt 1,

Framför hällen följer golvet i form av en stenläggning. Ovanpå denne finns många mindre stenar.

Längst hitåt till höger i skiktet finns en grävd kant. I denna syns att kol finns till höger om schaktet.

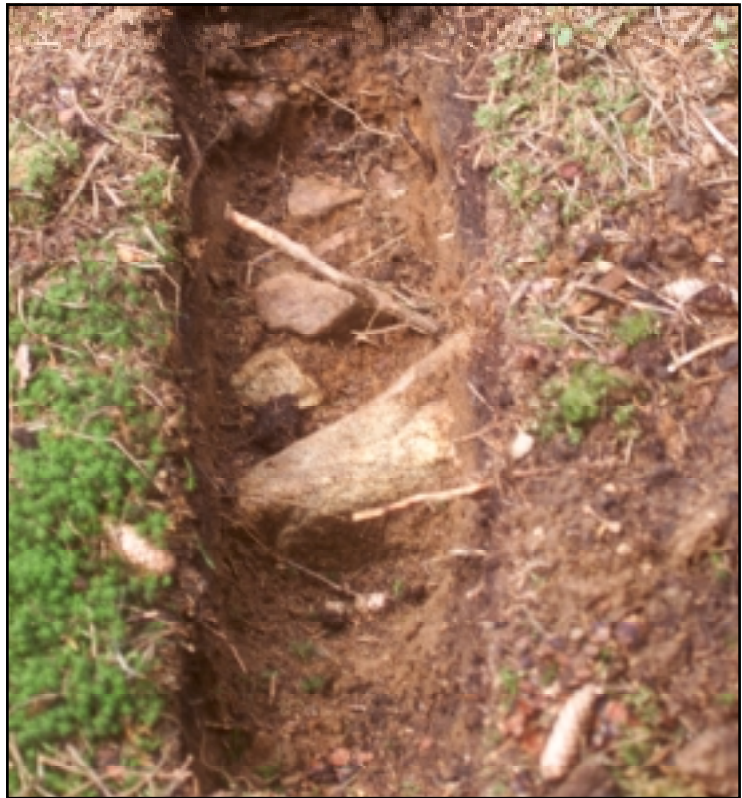
#### 4.8 Mellanvägg, södra spetsen

Detta schakt är taget vågrätt mot mellanväggens yttersta spets.

Bilden är tagen från laga skiftesstenmuren i nordlig riktning.

Bilden visar främst att merparten av materialet framför mellanväggen utgör någon sorts röse.

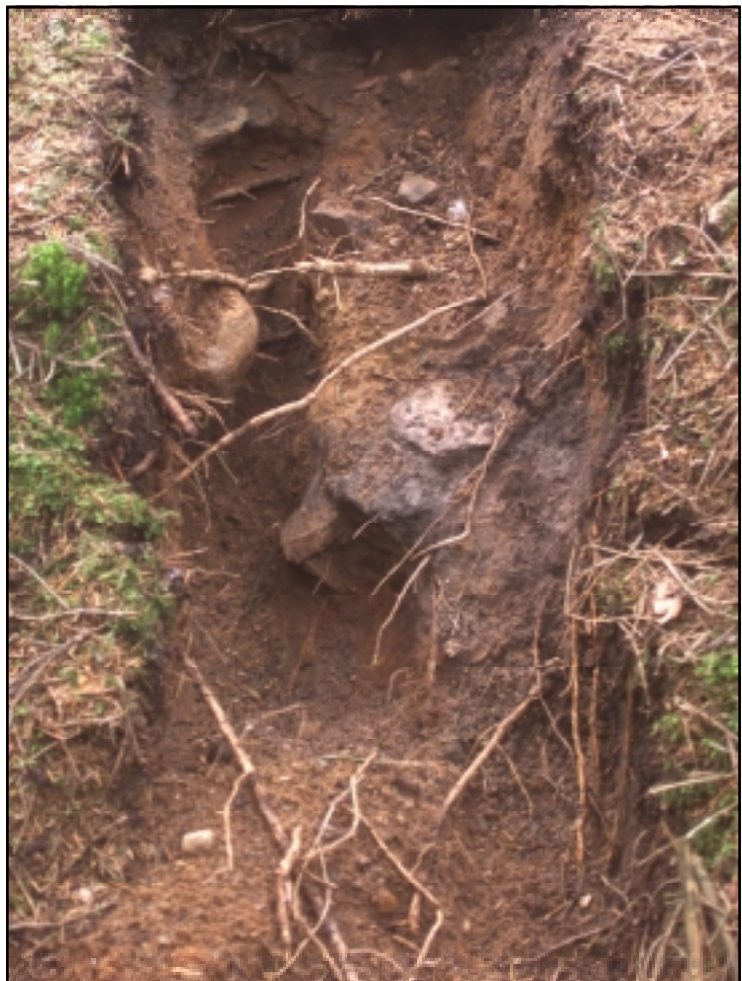
#### 4.9 Mellanvägg öster rum, norra delen

Ett schakt är taget lodrätt i mellanväggen från det östra rummet.

Längst in i schaktet syns några småstenar som utgör ett underlag för taket. Dessa småstenar bildar en ca 40cm bred sträng ovanpå mellanväggen.

Framför (nedanfö) dessa följer småsten som kan ha ingått i väggen. Stenen ligger mer som en armering i sanden utan att ligga dikt an mot varandra.

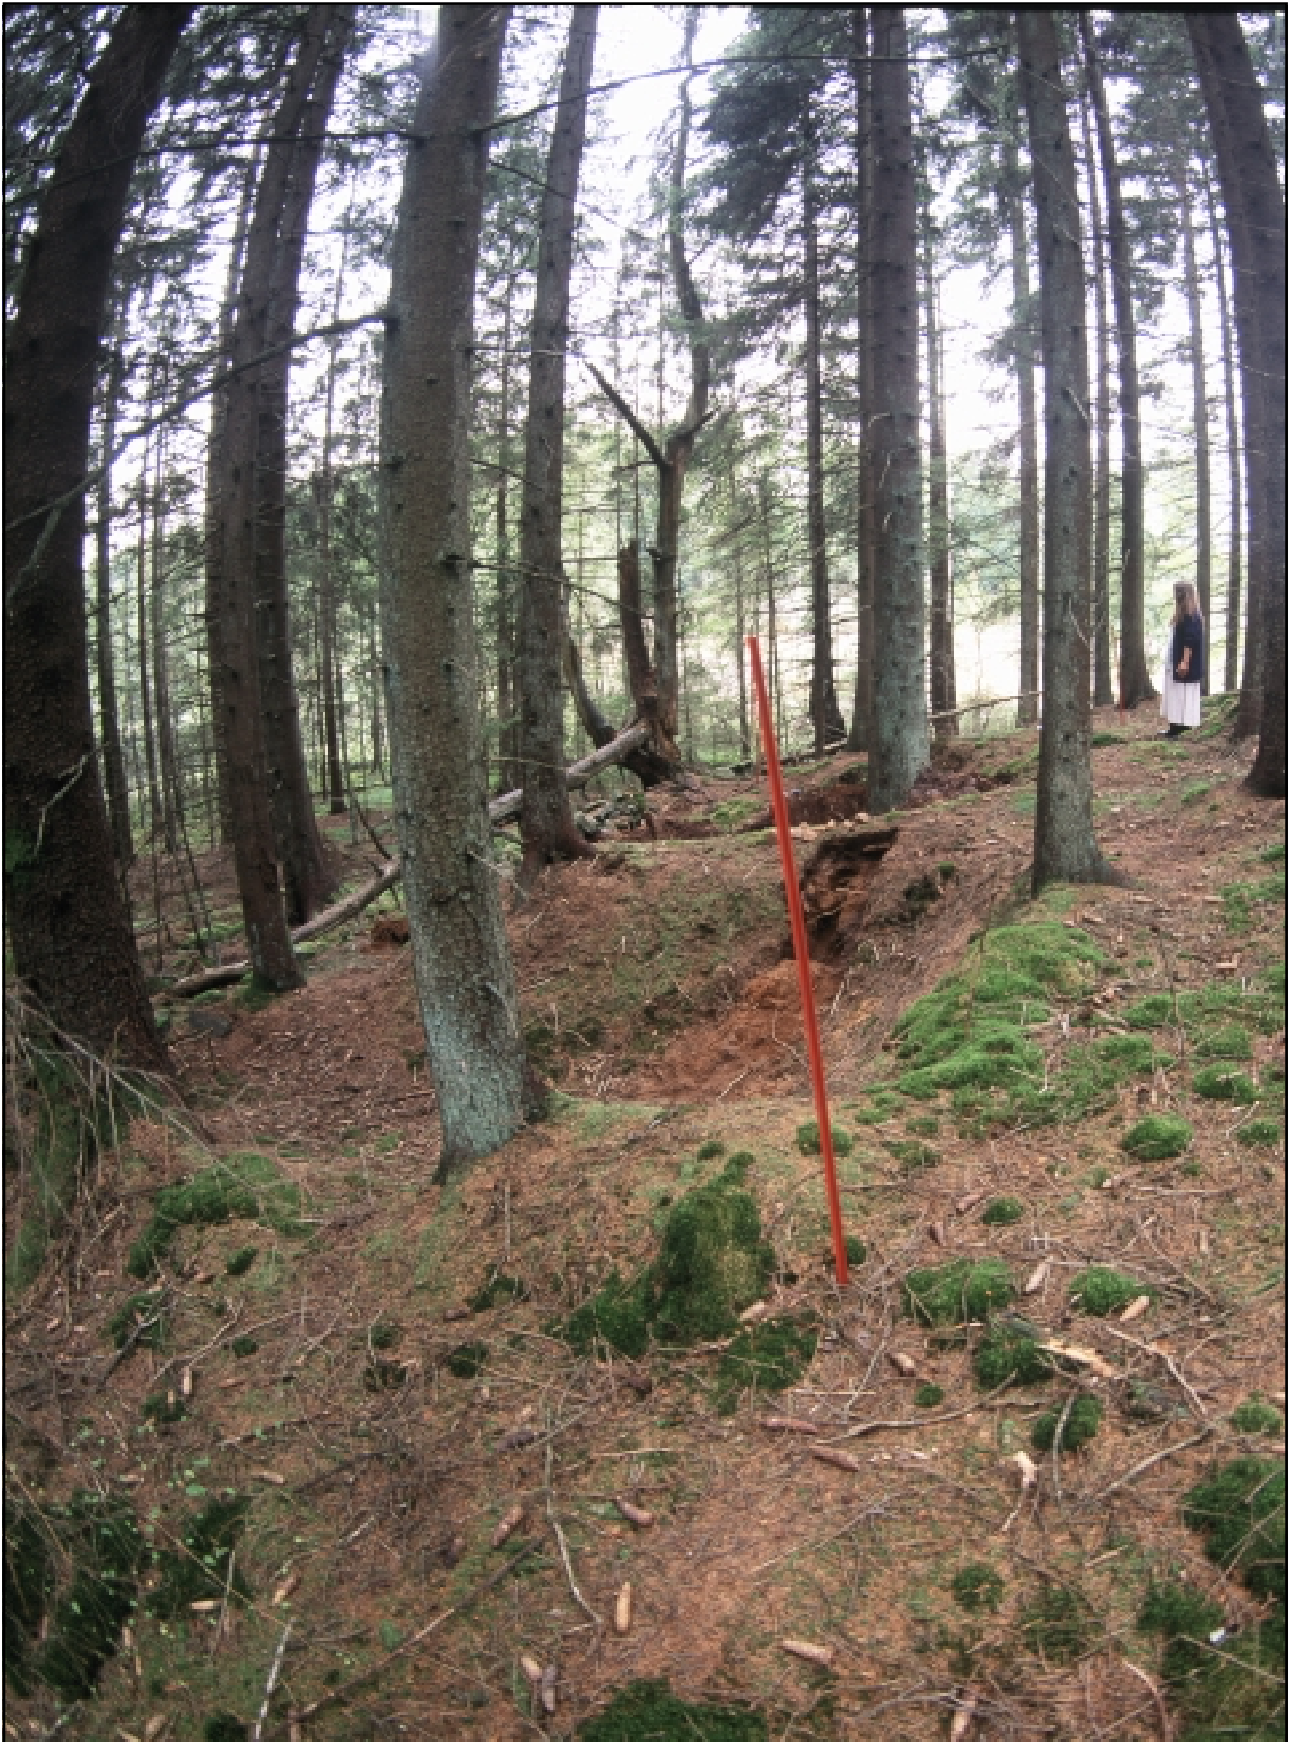
**Mot väster**

I mitten syns husgrunden. Främst ligger det östra rummet, bortanför det västra rummet. Till visenter går laga skiftesstenmuren. Bort i skogen till vänster syns tjärnen.
